# MAPE-ASPHALT REPAIR 0/8

Gebrauchsfertiger, einkomponentiger kalt zu applizierender Reaktivasphalt zur Reparatur beschädigter Verkehrsflächen

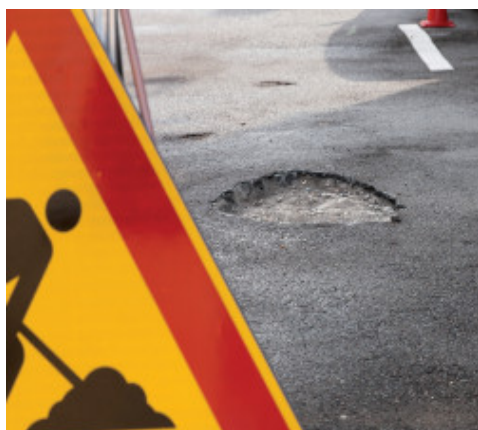
Reparaturstelle im Straßenbelag

Der Untergrund muss sauber, fest und frei von Schutt und Wasserrückständen sein. Im Winter muss die Schadstelle eisfrei sein, um die Haftung des Produktes auf dem Untergrund sicher zu stellen.

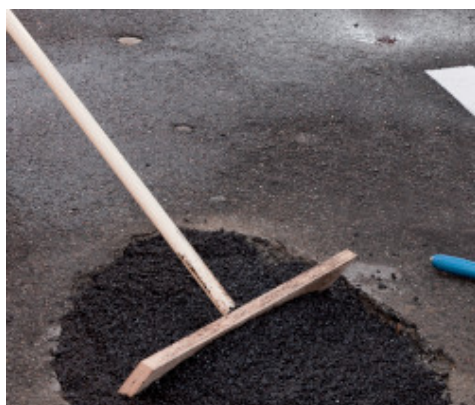
Einbringen und Verarbeiten von Mape-Asphalt Repair 0/8

**Mape-Asphalt Repair 0/8** direkt in den Ausbruch füllen und mit einer Schaufel, Traufel, Spachtel oder Raketel abziehen und glätten, so dass die Schicht etwas über die zu reparierende Fahrbahndecke herausragt. Die Oberfläche des aufgetragenen Produktes gleichmäßig wässern (0,5-1,0 l pro Gebinde). Sofort mit Handstampfern (Ramme) oder bei größeren Flächen mit einem Rüttler oder einer Walze verdichten. Die vollständige Aushärtung dauert mehrere Stunden, abhängig von der

**Mape-Asphalt Repair 0/8** in den Ausbruch füllen, glätten und die Oberfläche mit dem restlichen Wasser (ca. 0,5 l) wässern und verdichten. Leichter bis mittel schwerer Verkehr verdichtet das eingebrachte Material zusätzlich; es entstehen dadurch keine neuen Schäden. In Manöverierzonen von Fahrzeugen die Reparaturfläche erst befahren, wenn sie komplett ausgehärtet ist.

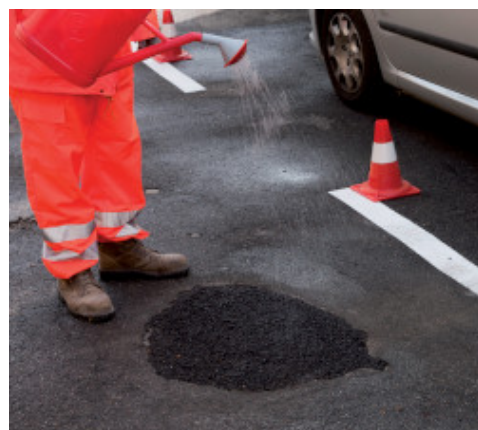
Wässerung der Oberfläche

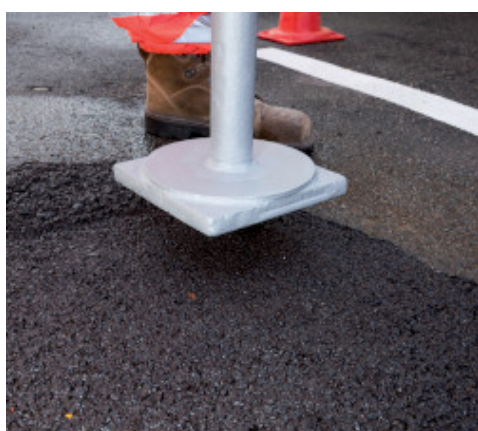
Manuelle Verdichtung

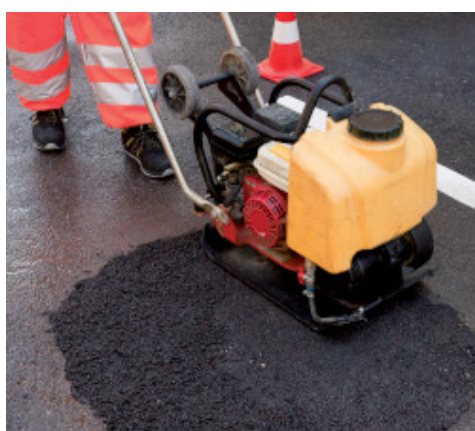
Maschinelle Verdichtung
